2005年大分県で発生した気象災害による斜面崩壊について

千田 昇*・箆島 朋子**

Slope Failures Caused by 2005 Meteorological Disasters in Oita Prefecture

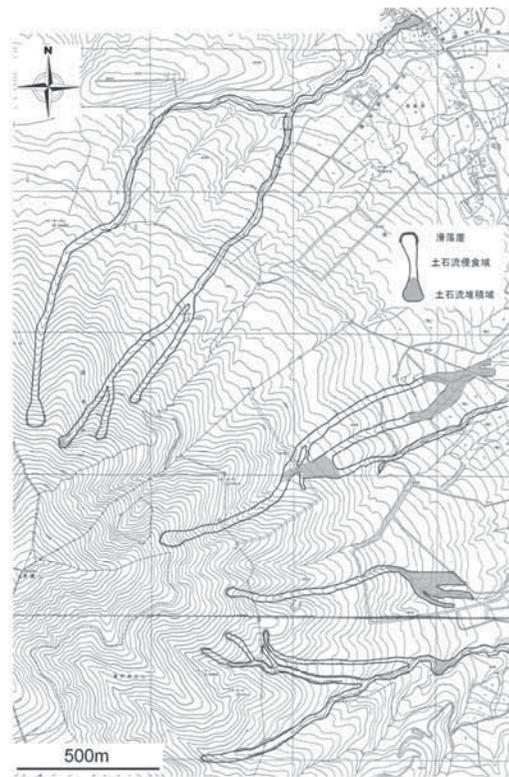
図6 涌蓋山の崩壊

涌蓋山は、九重火山群Ⅱ期に形成された普通輝石紫蘇輝石角閃石安山岩からなる（松本、1984）。涌蓋山北側斜面の崩壊は、海拔1,250～1,300m地点の4箇所で見られ、海拔870mの砂防ダムに、流下した崩壊物の多くが堆積した。それより下流では、砂礫が地蔵原集落を通り県道付近まで堆積した（図6）。涌蓋山東側斜面の崩壊は海拔1,300m付近で発生し、海拔900m付近から堆積が始まり、県道まで砂礫が堆積した（写真1）。

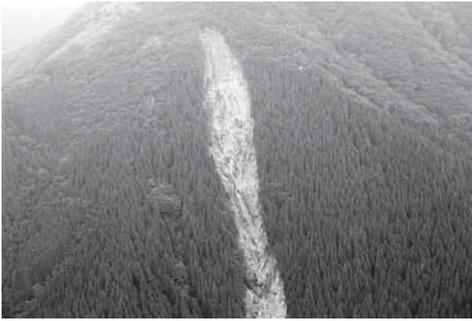
写真1 涌蓋山東側斜面の崩壊
(2005.7 大分県農林水産部撮影)

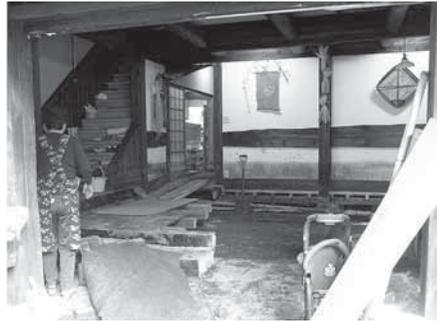
筋湯温泉の西方には九重火山群Ⅰ期の溶岩からなるミソコブシ山が、南西方にはⅡ期の溶岩からなる一目山が分布する。筋湯温泉では、10日の未明、土石流に襲われ、温泉街が泥土で埋まった（写真2）。この土石流は筋湯川上流の海拔1,150m付近の2箇所での崩壊が原因となって発生した（図7）。これは、ローム質火山灰層上位の黒ボク層を主とする泥流的性質の土石流である（写真3）。

写真2 筋湯温泉における被害の様子

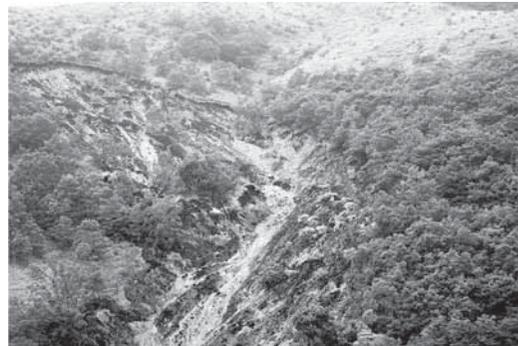
写真3 筋湯の土石流の引き金となった崩壊
(2005.7 大分県農林水産部撮影)

の標高の高い火山体の崩壊では、巨礫が多く含まれる土石流が発生する。タイプ2は筋湯付近の緩傾斜の火山斜面にみられる崩壊である。ここでは黄褐色ローム質火山灰層の上位に黒ボクが厚く堆積しており、ローム質火山灰層が不透水層としての役割を果たし、その上位の黒ボク層が表層崩壊したものである。このように標高が低く緩傾斜の火山体で発生した土石流は、礫をあまり含まない泥流的性質の強いことが特徴である。タイプ3は三俣山でみられる溶岩ドームの崩壊である。

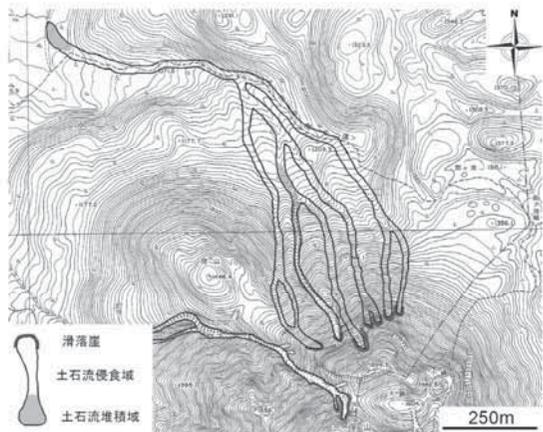
図8 三俣山の崩壊

三俣山は九重火山群IVb 期に形成された溶岩ドームで、その北側の海拔1,550m付近に、崩壊が多く見られる(図8, 写真4)。この崩壊で流れ出した砂礫は、海拔1,200m付近から堆積と侵食を繰り返し、海拔1,100m付近で登山道を侵食し、最終的には海拔1,010mのタダ原湿原に砂礫が堆積した。また、南側斜面でも海拔1,690m付近に大きな崩壊があり、10日の3時ごろ、海拔1,270mの法華院温泉に床上30cmほどの砂礫が流れ込んだ。しかし土石流本体は、砂防ダムで堰き止められたことにより、法華院温泉には大きな被害はなかった(写真5)。さらに東側の大船山でも崩壊が認められた。

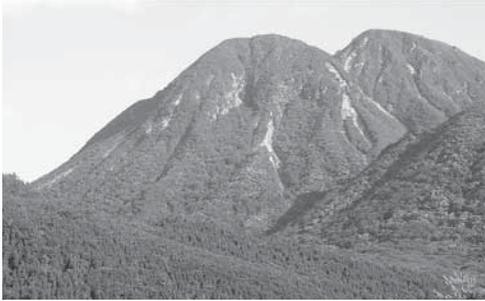
写真4 三俣山の崩壊

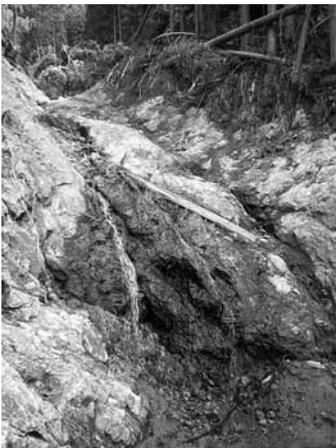
写真6 上野田の崩壊

市上津江町上野田の民家の裏山が海拔550m付近から高さ約100mにわたって崩壊した。この崩壊により、木造平屋の民家が土石流に押し流された。この崩壊は、谷を大きくえぐるように崩れ、谷の出口に民家が位置していたために、押し流された（図9、写真6、7）。津江地域は、主として新第三紀中新世～鮮新世の火山活動による噴出物からなり、第四紀更新世の火砕流堆積物に覆われている。このように、火山噴出物が

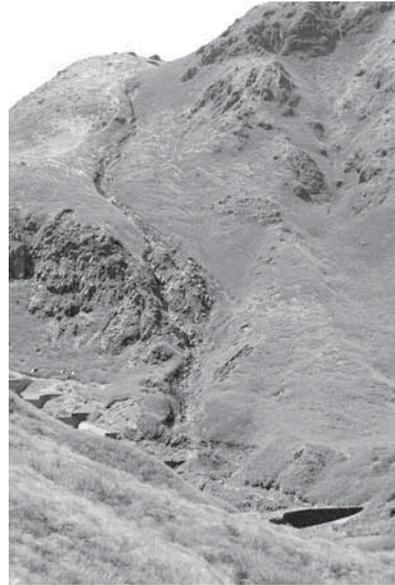
写真5 三俣山南側斜面の崩壊

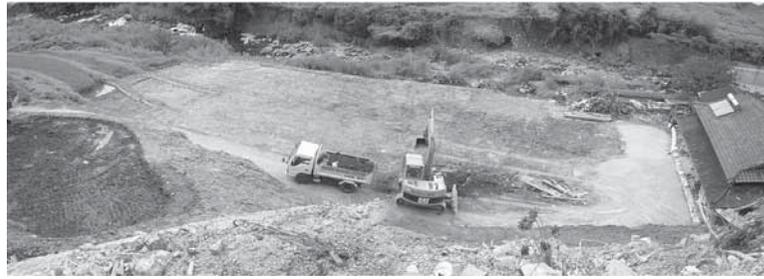
写真7 上野田の土石流堆積域の様子

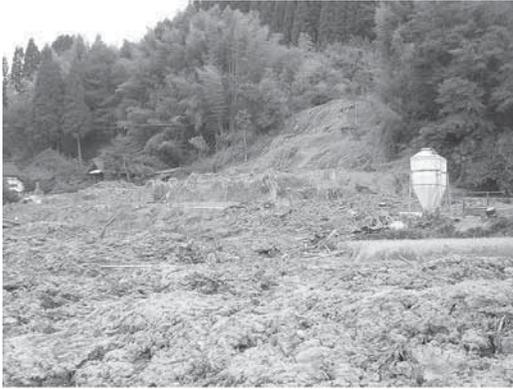
竹田市倉木では、6日の午前8時から30mm以上、午前10時の時間雨量は41mmを観測した。6日の午前11時半ごろ、竹田市荻町南河内で民家の裏山の海拔400～430m付近で大規模な斜面崩壊が発生し、土石流が家屋を近くの滝水川に押し流した(写真8)。崩壊地は菅生台地の基部にあたり、幅40m、長さ150mにわたって崩壊した(写真9、図11)。斜面崩壊が起こった民家の裏山は阿蘇-4火砕流からなる菅生台地の基部にあたり、阿蘇-3火砕流と阿

写真8 南河内の土石流堆積域の様子

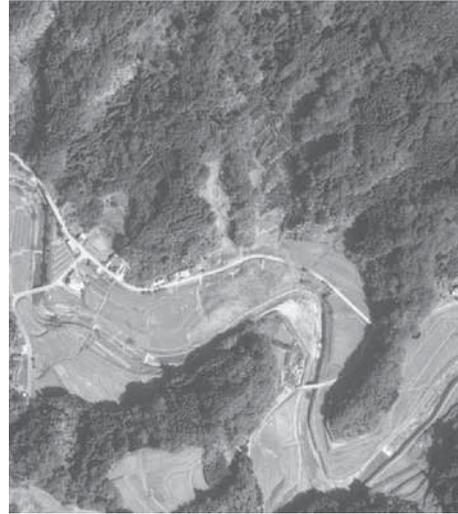
写真9 南河内の空中写真
(国土地理院(2005)による)

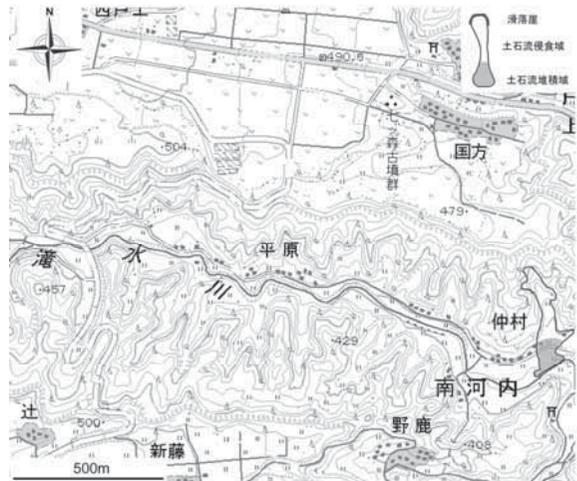
図11 南河内の崩壊

蘇-4 火砕流の間の降下火砕物からなる(通商産業省工業技術院地質調査所, 1995)。

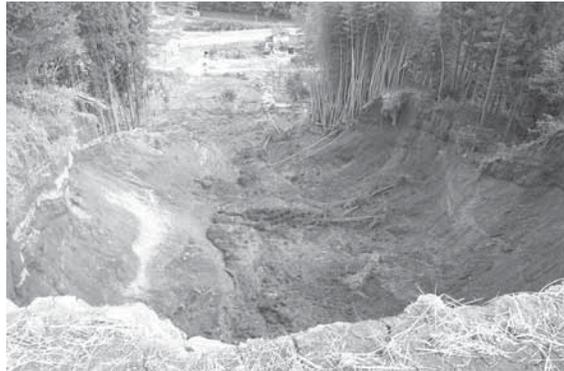
さらに、竹田市瀬ノ口でも斜面崩壊が発生し、民家を押し流した(写真10)。この崩壊地も、阿蘇-3・4間の降下火砕物の堆積した地域である。この地域は長期間休耕田であったが、今年になって再び水田として使用したところ、水がなかなかたまらなかったという。これは、水が浸透して下の部分にたまり、表層部が飽和状態になっていたところに今回の大雨が引き金になって崩壊したと考えられる。

写真10 瀬ノ口の崩壊

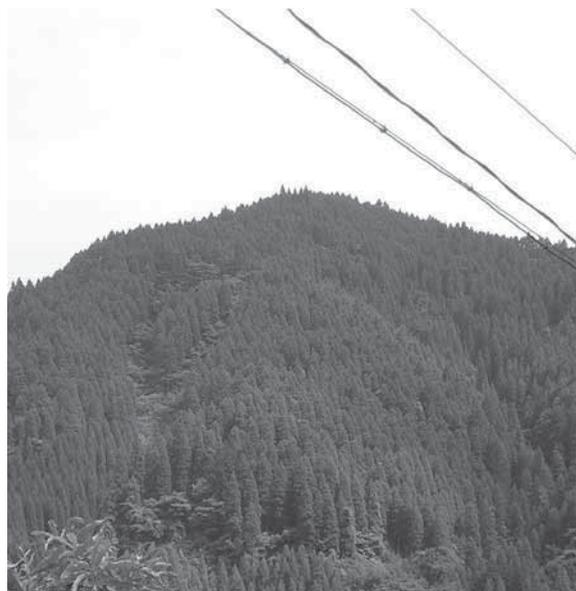
津江地域は、新第三紀の火山活動による噴出物が広く分布し、地すべりや崩壊の危険区域に指定されている場所が多く、地すべり跡地に集落が立地している場所も多い。さらに、写真11のように、杉林の中に丈の低い不自然な雑木林となっている場所は以前の崩壊地を示しており、これを詳細に検討すれば以前の崩壊の様子を知ることができる。

写真11 谷部の雑木林が示す崩壊跡
