# 2013年淡路島付近で発生した地震による構造物被害要因の検討

Examination of Damage Factors of the Structures Due to the 2013 Earthquake which  
Occurred near Awaji Island

大分大学教育福祉科学部研究紀要 第36巻第2号

【要 旨】 本稿では、2013年4月13日に淡路島付近で発生した地震による構造物被害について報告し、詳細な被害マップを提示した。また、洲本市における構造物被害（家屋被害）の要因について検討した。洲本市では、とくに築年数の古い木造家屋が密集した地区において、家屋被害が集中した。炬口、塩屋地区に家屋被害が集中したのは、旧耐震基準で建てられた耐力の弱い木造家屋が数多く立地していたことが最大の要因とみなされた。また、それらの多くが、土葺工法で葺かれた重い屋根であったことも、家屋被害が生じた要因の一つと判断された。さらに、洲本市の低地部を構成する軟弱地盤の存在によって揺れが増幅したことで、家屋被害が拡大したと推察された。

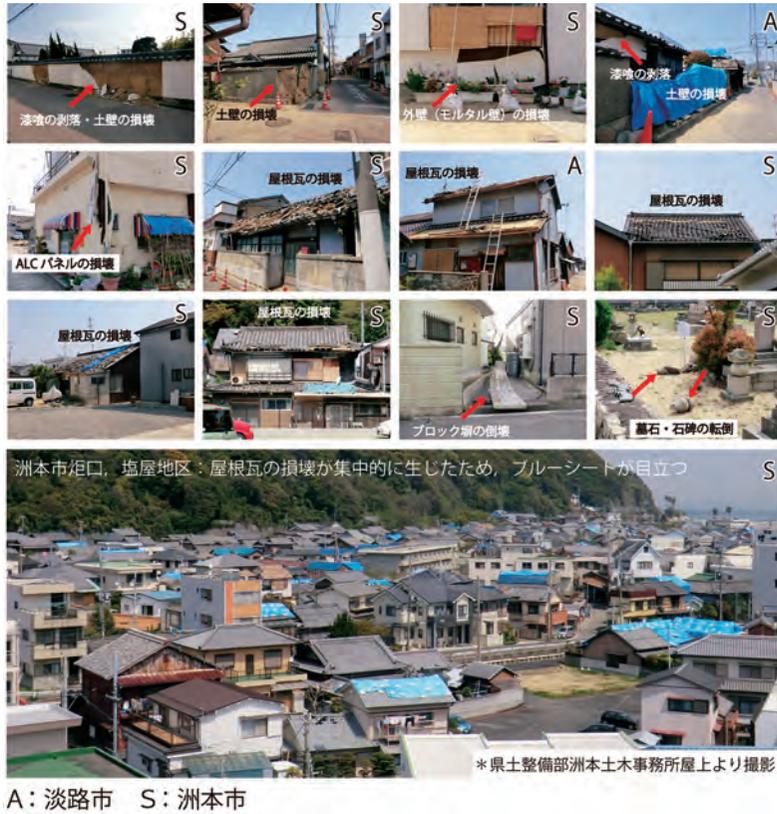
図2 淡路市および洲本市における構造物の被害状況

瓦および外壁の損壊 1 棟を確認した（図 2、図 3）。同地区において損壊が生じた外壁や塀は土壁（塀）であり、崩壊した塀の残骸が路面に散在していた。幸いにも、同地区では家屋の半壊や全壊といった被害は無かったものの、とくに築年数が古いと思われる家屋に被害が集中した。地震二日後の現地踏査では、被災した家屋の屋根がビニールシートで覆われており、復旧作業が進められていた。

市内で最も家屋被害が集中したのは、洲本川の河口付近（左岸側）に位置する炬口地区、塩屋地区である。この地区には、築 60 年以上の古い家屋が密集するように建ち並んでおり、中には築 100 年以上の家屋も存在する<sup>3)</sup>。現地踏査では、それら家屋の屋根瓦の損壊（79 棟確認）や、外壁（土壁およびモルタル壁）の損壊（8 棟確認）が多数認められた。また、屋根瓦と外壁が共に損壊している家屋も見受けられ（6 棟確認）、中には「要注意」の黄紙が貼られている家屋も存在した。同地区で確認された構造物の被害総数は、現地踏査で確認された洲本市全体

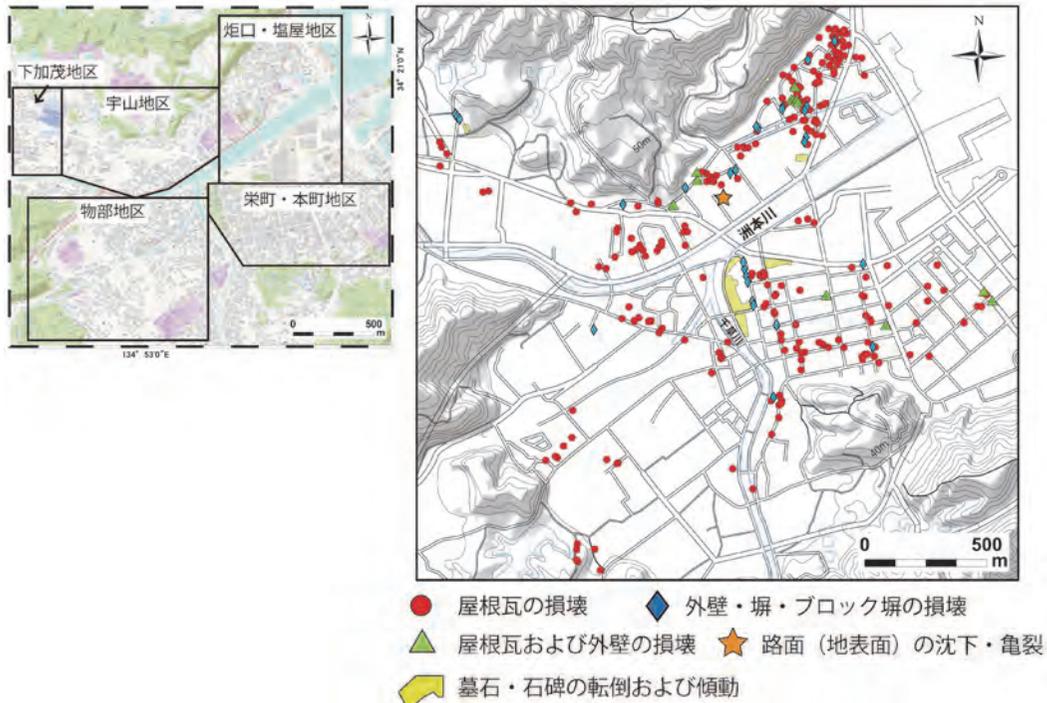
図 4 洲本市における構造物被害マップ

震度 5 弱を記録した洲本市では、地震動そのものに起因するとみなされる構造物被害、とくに家屋被害が集中的に生じた（図 2、図 4）。前述した消防庁災害対策本部の報告によれば、洲本市における家屋被害は 4,141 棟（全壊 7 棟、半壊 67 棟、一部破損 4,067 棟）におよび、本地震で生じた被害全体の約 50 % を占める。

現地踏査では、屋根瓦の損壊 240 棟、外壁・塀・ブロック塀の損壊 34 箇所、屋根瓦および外壁の損壊 15 棟、路面（地表面）の亀裂 1 箇所を確認した（地点総数は 290 地点）。

の構造物被害の約3割(32%)を占める。また、炬口、塩屋地区のすぐ西側に位置する宇山、下加茂地区周辺においても家屋被害が顕著で、屋根瓦の損壊(47棟確認)や、外壁・塀・ブロック塀の倒壊(9箇所確認)、屋根瓦および外壁の損壊(3棟確認)が認められた。さらに、宇山地区に立地する小学校のグラウンドには、約20mにもおよぶ亀裂が生じた(図4)。

洲本川の右岸側に位置する栄町、本町、物部、上物部地区においても、構造物の被害が広範囲で生じた。本町地区に立地する商店街での聞き取り調査によると、地震時には商品の落下といった被害が相次いだことが明らかとなった。また、現地踏査では、商店の外壁や天井の損壊、とくにひび割れといった被害が確認された<sup>4)</sup>。栄町、本町地区全体では、現地踏査において屋根瓦の損壊70棟、外壁・塀(とくに土壁)・ブロック塀の損壊10箇所、屋根瓦および外壁の損壊4棟が確認され、それらの被害は概ね築年数が古いと思われる家屋に集中していた。物部、上物部地区では、被害の総数は少ないものの、被害としてはとくに屋根瓦の損壊が顕著であった(25棟確認)。また、炬口、塩屋、下加茂、栄町地区では家屋被害のほか、寺院を中心として墓石・石碑の転倒および傾動が認められた(図4)。

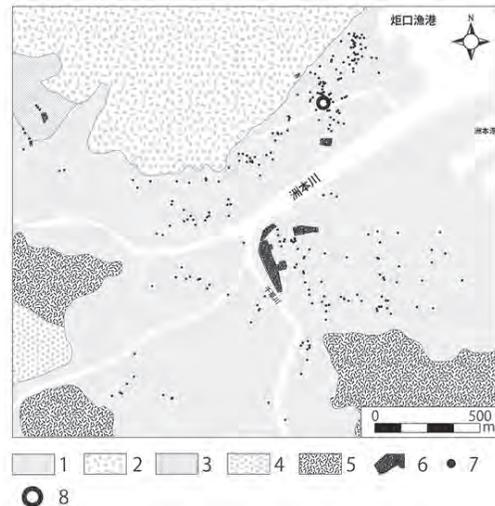
図 5 洲本市における構造物被害マップと地質図の重ね合わせ

洲本市で生じた構造物被害地点を地質図（高橋ほか、1992）にオーバーレイすると、被害の多くが「砂・礫及び泥」といった地盤の上で生じたことがわかる（図 5）。この結果を受け、家屋被害が集中した炬口、塩屋地区周辺の表層地盤をより明らかにするため、ジオ・ステーション（2012）<sup>5)</sup> を利用し、同地区で掘削された土木研究所のボーリング柱状図と N 値、および孔内水位を閲覧した。柱状図によると、同地区の表層地盤は深度 10 m 以上が砂質地盤で構成されており、そのうち N 値 10 以下の砂質地盤が深度 4 m 程度まで存在することが明らかとなった（図 6）。また、同柱状図によると、孔内水位は 1.3 m を示していた。洲本市の低地は、洲本川の堆積物で構成された沖積低地であるため、これら表層地盤は沖積層である（高橋ほか、1992）。よって、上述したボーリングデータも踏まえて考察すれば、当該地区の表層地盤は地下水位の高い軟弱地盤とみなすことができる。

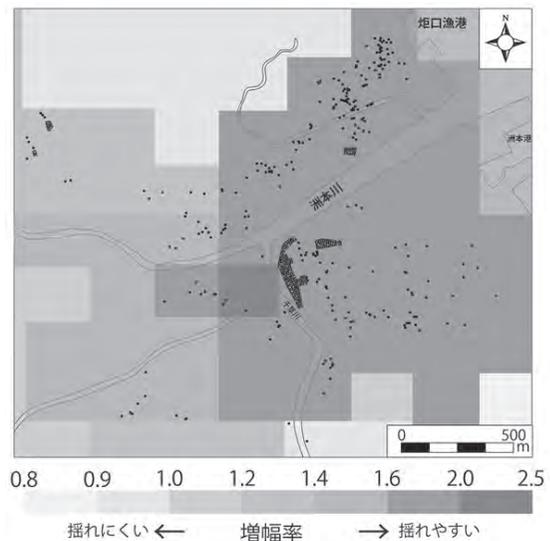
図 7 洲本市における構造物被害マップと表層地盤最大速度増幅率との重ね合わせ  
表層地盤最大速度増幅率は、J-SHIS 地震ハザードステーション (2011) を基に作成。凡例は図 5 と同じ。

図 7 は、工学的基盤<sup>6)</sup>から地表にいたる表層地盤での最大速度増幅率（以下、地盤増幅率）を示した地図（J-SHIS 地震ハザードステーション、2011）<sup>7)</sup>に、構造物被害地点をオーバーレイしたものである。実際に洲本市の地盤増幅率をみてみると、家屋被害が集中した炬口、塩屋、本町地区周辺で 1.6～2.5 というきわめて高い数値を示しており、低地上のそれ以外の地区においても、広い範囲が 1.4～1.6 という数値を示している。地盤増幅率は、数字が大きくなるほど揺れやすいことを表している（最大で 3.8）ため、これらの数値は洲本市の低地部がきわめて揺れやすいことを示唆している。したがって、低地部を構成する軟弱地盤によって地震動が増幅したため、同市の低地部に立地する集落に家屋被害が集中したと考えられる。
