2016 年熊本地震における液状化被害の概況と被害分布図

An Outline of Damage from Liquefaction and a Liquefaction Damage Distribution Map resulting from the 2016 Kumamoto Earthquake

大分大学教育学部研究紀要 第 38 巻第 1 号 2016 年 9 月 別刷

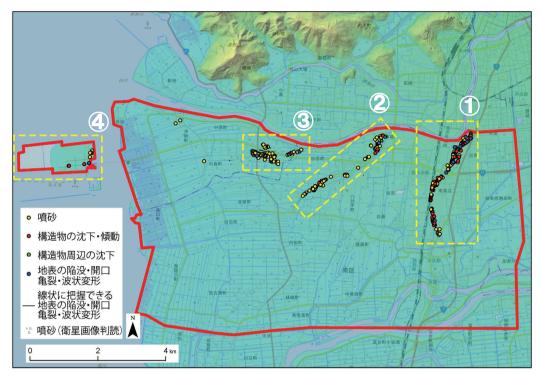
図 6 調査範囲における液状化被害の分布

現地踏査では、とくに液状化の発生が顕著であった、①南区近見、南高江、百藤、八幡付近、 ②南区土河原町、砂原町、孫代町、浜口町、八文字町付近、③西区小島上町、中原町、中島町 付近、④熊本港の4つの地域における被害の概況を記載し、被害分布図を作成した。これらの 地域における現地踏査では、噴砂259地点、構造物の沈下・傾動104地点、構造物周辺の沈下 (抜け上がり)4地点、地表の陥没・開口亀裂・波状変形159地点が確認された(表1)。

Google Earth 画像の判読では、現地踏査を実施した範囲より広範囲で噴砂の発生が確認された。一方で、比較的判読し易い農地(畑地)や草地の噴砂が、4月15日取得の Google Earth 画像では確認できなかった地点においても、本震後に実施した現地踏査(4月18日,5月18日)では確認されるなど、14日の前震と16日の本震では液状化の発生地点および発生状況が異なっていた可能性がある。以下に、液状化の発生が顕著であった上述の地域ごとに、詳細な液状化被害の概況と被害分布図を示す。

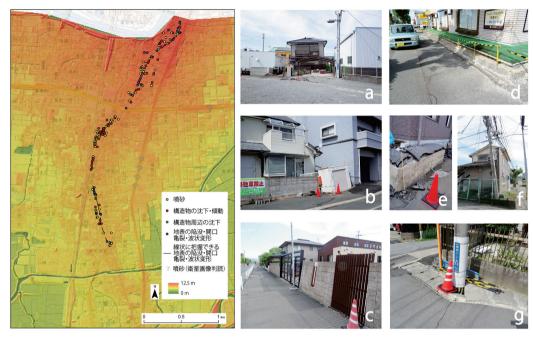
図7 南区近見、南高江、白藤、八幡付近の液状化被害分布図と被害概況 分布図の噴砂発生域は、Google Earth 画像を判読した。写真は個人情報を考慮し、一部加工している。写真は2016年4月15日、18日、5月18日に筆者撮影。左図の背景は、国土地理院基盤地図情報数値標高データ(5mメッシュ)を利用して作成した段彩図を使用(以下,図8から10まで同様)。

南区近見、南高江、白藤、八幡付近は、現地踏査を実施した地域の中で最も液状化被害が顕著な地域である。液状化被害は、街道に沿うようなかたちで、帯状に 3km ほど連続的に発生した。液状化被害は、主に噴砂、開口亀裂、路面陥没・波状変形、宅地地盤・舗道・電柱の沈下・傾動が発生し、とくに液状化が原因と考えられる戸建住宅の沈下・傾動が、他の地域に比べ多く見受けられた。

図 7 (a) \sim (c) は,戸建住宅や構造物の沈下・傾動の様子である。とくに,道路に並行する水路沿いの戸建住宅や構造物の被害が顕著であった。これは,戸建住宅や構造物の基礎地盤が,液状化によって水路側に流動(側方流動)したことで発生したと考えられる。図 7 (d), (e) は,他の地域ではそれほど確認されなかった,周辺地盤の沈下に伴う建造物の抜け上がりの様子である。とくに被害の大きかった病院では,約 $90\sim100\mathrm{cm}$ の抜け上がりによって(図 7 (e)),入口に大きな段差が生じてしまい,スロープを設置するほどであった。また,本地域は電柱の傾動・沈下も顕著で,電柱の際から多量の噴砂が発生した地点も見受けられた(図 7 (f), (g))。

液状化被害地点を治水地形分類図に重ねると(図 11),人工島である熊本港を除いて,液状化は主に旧河道やそれに沿った自然堤防上,あるいは氾濫原(後背湿地)上で発生している。とくに,南区土河原や西区中原付近の液状化は,低い自然堤防の縁において,帯状に発生している傾向が認められた。一方で,南区近見付近から南に延びる比較的高い自然堤防上において,液状化被害の帯が白川沿いではなく,内陸に位置する川尻付近にまで続いている。本来であれば,この地域は比較的内陸であることや,高い自然堤防上であることなどから,液状化の発生しにくい地盤特性と推測される。また,国土地理院基盤地図情報数値標高データ(5mメッシュ)を利用して作成した段彩図(図 7)でも,この地域に明瞭な旧河道の痕跡を認めることはできない。そのため,本地域で液状化が発生した要因については,単純な土地条件だけで説明することは難しい。

もう一つ,近見から川尻近辺にかけて液状化が発生した要因として考慮しなければならないのは,水路の存在である。新熊本市史編纂委員会 (2003) によれば、川尻は鎌倉期から重要な外港であり、近世期には既に港町としての基盤が完成していたようである。そして、当時の川尻には(おそらく、現在の高江付近)、近見(当時は近見村)近辺から「井出溝」と呼ばれる小さな水路が流れ込んでおり、それと他の河川や水路とをつなぐ川堀も掘り込まれていたようで、水路の多い町であった。現在もこの井出溝の名残と思われる水路が、近見から南に向かって延びている。また、この水路は、1830年(文政13年)の「御鷹場総絵図」²²⁾にも描かれており、かなり古い時代から近見付近を流れていたようである。

川のようなものが存在していた可能性があり、横山・渡辺 (1991) が指摘したように、これが近見から川尻にかけて延びる自然堤防を形成した可能性も否定できない。もちろん、この水路 (井出溝) が、当時どの程度の規模 (幅・深さなど) であったのかを知る資料を現在のところ持ち合わせていないため、推論の域を出ることはない。しかし、実際に液状化が水路沿い、あるいはそれに並行するかたちで発生していたことに鑑みれば、少なくとも液状化の発生しやすい地盤特性 (砂質地盤、高い地下水位)を形成した一つの要因として、古くから残る水路の存在を考慮・検討する必要があるだろう。

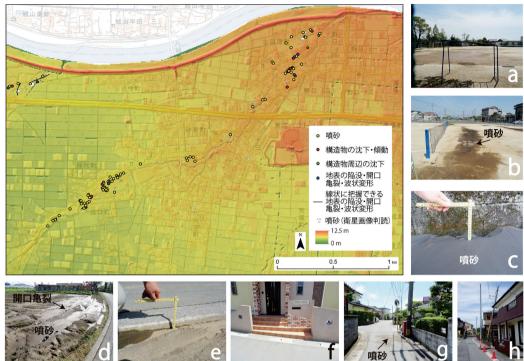
図8 土河原町、砂原町、孫代町、浜口町、八文字町付近の液状化被害分布図と被害概況

南区土河原町、砂原町、孫代町、浜口町、八文字町付近では、液状化による噴砂の堆積が顕著で、ほかに開口亀裂、路面陥没・波状変形といった被害が見受けられた。また、一部地域では、液状化が要因と考えられる宅地地盤・舗道・電柱の僅かな沈下・傾動が確認された。これらの被害は、本地域の北東・南西方向に約2.4km、幅約100~150mという、直線的かつ狭い範囲において局所的に生じたという特徴を有する(図8)。

図 8 (a), (b) は,グラウンドとテニスコートに発生した開口亀裂と噴砂である。開口亀裂は亀裂の幅 $5\sim10$ cm,長さ約 5m(最大 20m)で,噴砂の堆積厚は 5cm であった。小学校のグラウンドには,現地踏査の際に水溜りが存在していたことから,噴水現象も同時に発生したと推測される。また,噴砂は舗道の亀裂や塀の際からも発生し,厚さ約 6cm の堆積が確認された(図 8 (c))。畑地には,亀裂の幅約 10cm,長さ $5\sim20$ m 程度の開口亀裂と,直径 $5\sim10$ cm の噴砂孔が多数生じており,そこから多量の噴砂が発生していた(図 8 (d))。図 8 (e) は,液状化が原因と考えられる宅地地盤と舗道の不同沈下の様子で, $6\sim10$ cm 程度の沈下が生じた。また,宅地地盤の不同沈下によって戸建住宅が傾動し,門扉が傾いた戸建住宅や(図 8 (f)),玄関扉に隙間が生じた戸建住宅が見受けられた。図 8 (g),(h) は,電柱の傾動で,電柱の際からは噴砂の発生が認められた。

現地調査時に実施した住民へのヒアリングでは、前震の直後に「水の流れる・噴き出すような音が聞こえた」、「本震でも同じ場所から噴砂が発生した」との証言が得られた。このことか

ら,本地域では前震直後に液状化が発生し,前震で生じた開口亀裂などから,本震の際に再度 噴砂が発生したと考えられる。

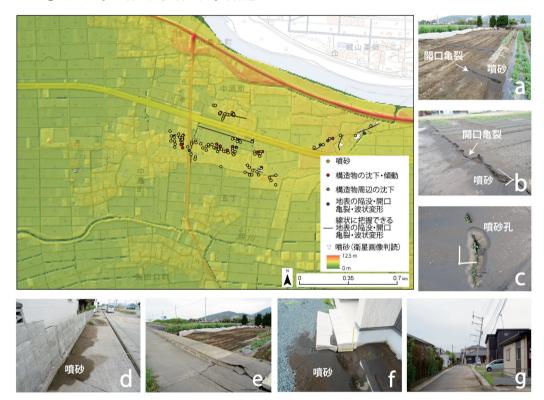
図 9 液状化被害分布図と被害の概況

白川の左岸側に位置する西区小島上町、中原町、中島町付近では、液状化による噴砂の発生が顕著で、ほかに開口亀裂、路面陥没・波状変形といった被害が見受けられた。また、液状化が要因と考えられる、宅地地盤・舗道・電柱の沈下・傾動が確認された。同地区の液状化被害も比較的局所的に発生しており、その範囲はおおよそ 0.2 km であった。

この地区は、とくに畑地における開口亀裂と多量の噴砂の発生が顕著で、最大で亀裂の幅 20cm、長さ 35m という開口亀裂も確認された。それ以外の開口亀裂は、概ね亀裂の幅 10cm、長さ約 $1\sim5m$ で、噴砂の堆積厚は $5\sim7cm$ であった(図 9 (a) \sim (c))。また、噴砂は舗道の 亀裂や塀の際からも発生し、厚さ約 5cm の堆積が確認された(図 9 (d))。図 9 (e),(f) は、液状化が原因と考えられる宅地地盤と舗道の不同沈下の様子である。舗道の沈下・変形は、長い場所で 120m にも及び、 $40\sim60cm$ の沈下が確認された(図 9 (e))。また、戸建住宅被害としては、液状化が原因と考えられる宅地地盤の不同沈下によって沈下・傾動した戸建住宅が、数地点確認された(図 9 (f))。さらに、同地域では、電柱の傾動や沈下も複数の地点で確認された(図 9 (g))。

現地調査時に実施した住民へのヒアリングでは、「前震の直後に多くの地点で液状化が発生し、噴砂・噴水現象がみられた」、「本震でも同じ場所から噴砂が発生した」、「舗道と畑地の境界にこれまでは段差がなかったが、液状化によって段差ができた」との証言が得られた。一方で、「前震では液状化が発生しなかったのに、本震で液状化が発生した地点が多々ある」、「前震よりも本震のほうが液状化の発生地点は多かったと思う」との証言もあった。事実、2016 年 4 月 15 日撮影の Google Earth 画像では噴砂の確認ができないにも関わらず、本震後に実施した4 月 18 日の現地調査では、開口亀裂と多量の噴砂が確認された地点があった。このことから、同地域は前震、本震共に液状化が発生し、多量の噴砂が発生したと考えられる。

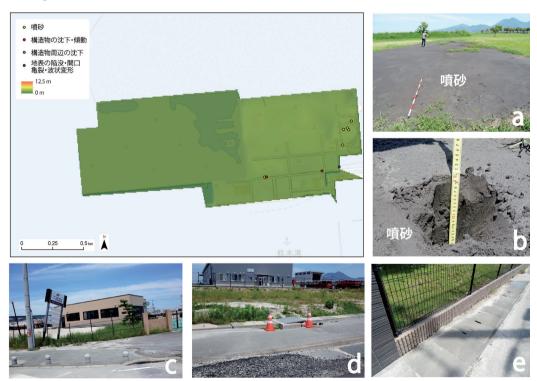
図 10 西区新港 (熊本港) の液状化被害分布図と被害概況

西区新港の港湾施設である熊本港は、人工島(埋立地)に立地している。ここでは、液状化は概ね島の東側で発生し(図 10)、とくに公園の芝地には、 $6\sim7$ 箇所の噴砂孔(最大直径 25cm)から、多量の噴砂が発生していた(図 10(a))。噴砂厚は厚いところで 20cm もあり(図 10(b))、噴砂の発生域も広域であった。他方で、4月 15 日取得の Google Earth 画像では、この噴砂域

を判読することができなかった。草地や畑地に発生した噴砂は、色の違いから判読することは そう難しいことではないため、この噴砂は本震で発生した可能性がある。

図 10 (c) \sim (e) は,構造物の沈下・傾動および舗道の不同沈下($5\sim10$ cm)の様子である。 熊本港においては,その他,舗道の波状変形や橋の橋台に高さ 60cm 程度の段差が生じるといった被害が発生した。橋台に生じた段差は,液状化によるものか定かではないが,液状化によって道路側の地表全体が水域側に流動したことによって接合部に圧力がかかり,橋台が破損(隆起)した可能性がある。

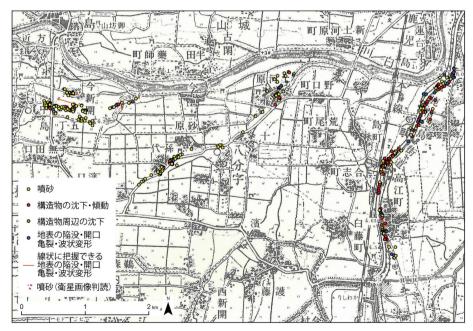
図 12 明治 34 年測図旧版地形図との重ね合わせ

図12に、本地域において最も古い1901年(明治34年)測図の旧版地形図に、液状化被害地点を重ね合わせたものを示す。これによると、氾濫原(後背湿地)は現在よりも広い範囲が水田として利用されており、そのような場所に液状化が発生している地点が認められる。したがって、今回の地震において氾濫原(後背湿地)上で発生した液状化発生地点の中には、過去に水田として利用されていた、水はけの悪い軟弱地盤上で発生した地点が含まれると推測される。一方で、明治34年には、既に土河原や孫代付近、中原付近には集落が形成されており、近見付近には街道を確認することができる。つまり、明治34年の旧版地形図を見る限りでは、やはり近見付近において水域の埋め立てや旧河道の存在といった、液状化発生要因として指摘できるだけの明瞭な根拠を見出すことはできない。
