## 2005 年 9 月 3 日～6 日の台風 14 号による宮崎市域の洪水被害

【要 旨】 2005 年 9 月、大型で非常に強い勢力になった台風 14 号は 9 月 3 日から 6 日の 4 日間に宮崎県に記録的な豪雨をもたらした。それにより県内各地で甚大な被害が発生した。宮崎市を含む大淀川下流域でも大きな被害を受けたため、台風 14 号の被害と平野の微地形との対応を明らかにし、今回の台風で得られた課題にはどのようなものがあるのかを明らかにした。

# Flood Disasters by Typhoon 14 in 2005 in Miyazaki City Area, Miyazaki Prefecture, Southeast Kyushu, Japan

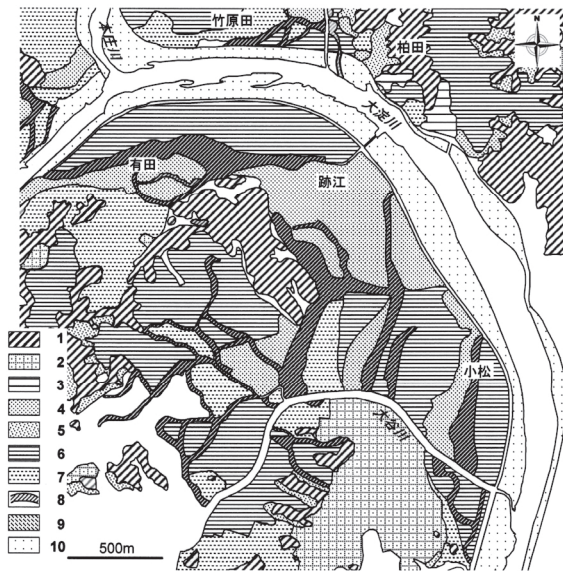
図5 跡江・有田・小松地区の微地形

竹原田では支流に沿って旧河道がみられ、2つの支流の間に自然堤防がみられる。その背後には後背湿地が広く分布している(図5)。

柏田では入戸火砕流堆積面がみられ、その間には後背湿地がみとめられる。山地・丘陵地麓には扇状地がみられる。

有田では大規模な本流の旧河道がみられ、そこに名残川が流れている。旧河道に沿って自然堤防が比較的広く分布しており、旧河道と旧河道の間の中州として形成されたことがわかる。跡江でも自然堤防が広く分布しており、少し高い地区であることが認められた。

小松では、支流の大谷川が本流の形成した旧河道、自然堤防、後背湿地と直行して流れていることがわかる。大谷川右岸では山地・丘陵地を改変して形成した団地が広がっている。大谷川支流に沿って旧河道が蛇行していることがわかる。その背後に後背湿地が広くみられる。この地域は大淀川本流と支流が形成した微地形が最も複雑に分布する地域にあたり、本流と支流の合流による地形形成が複雑なことがわかる。

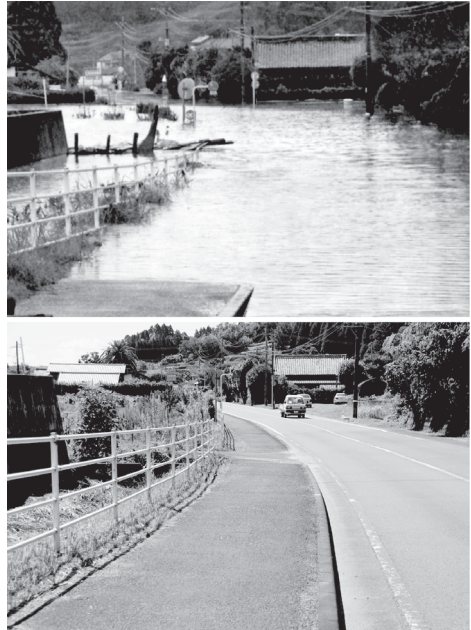
大淀川近くに位置している萩原では浸水深 150cm ぐらいであった。このバス停は旧河道にあるため低くなっている。この旧河道に溢水が流れ込み、旧河道背後の自然堤防上の家屋も床上浸水の被害を受けたのではないかと考えられる。

図 14 旧高岡町萩原バス停付近の様子  
上：2005 台風 14 号時（高岡町，2005 による），下：平常時（千田撮影，2006）

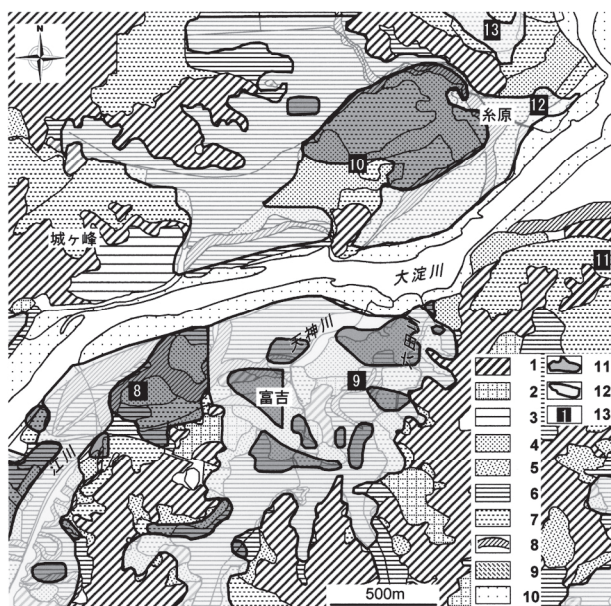
図 15 富吉・糸原地区の浸水と微地形

富吉は西部に江川、中央に天神川、東部に六田川が流れている地区である。台風時に 3 支流の水門は逆流を防ぐために閉鎖されていた。この 3 支流全てが内水氾濫を起こし、この地域一帯は大きな被害を受けた (図 16)。

東九州自動車道と江川の間は自然堤防であるにもかかわらず、床上浸水の被害を受けている。東九州自動車道の東部は床下浸水であることから、江川から溢れた水は旧河道に沿って流れ込

み、この東九州自動車道の壁にせき止められたのではないかと考えられる。天神川の西部に位置している富吉浄水場は大淀川以南の地区の約 4 割に上水を供給している浄水場であり、後背湿地（低位）に位置している。2005（平成 17）年 9 月 5 日深夜から 6 日未明にかけて急激に水位が上昇し、敷地内に濁流が流れ込んだ。1982（昭和 57）年台風 13 号の時も富吉浄水場は浸水被害を受けている。その後、3m に及ぶ防水壁で浄水場を囲んだが、今回の台風 14 号はそれを上回る浸水深であった。これにより、施設の機能が停止。宮崎市全域で給水量が不足し、宮崎市で 2005 年 9 月 10 日から同年 10 月 25 日まで夜間断水が実施されるという事態が発生した（図 16）。

また東九州自動車道と国道 10 号線は、北と南で浸水状況が変わっている。北が床上浸水で南が床下浸水であることから、天神川の合流点付近から溢れた水が国道 10 号線にぶつかってここでいったん水の勢いは弱まったと思われる。また、東九州自動車道の東側では床上浸水であるにもかかわらず、西側は被害を全く受けていないような箇所がある。これは、東九州自動車道が壁になって溢れた天神川の水をせき止めたということと、東部は旧河道の入り組んでいる場所であるということが床上浸水の被害であった理由であると考えられる。六田川の合流点付近の右岸に広がる自然堤防上の家屋は浸水被害を免れたが、その西側と南西側の後背湿地（低位）は床上浸水の被害を受けていた。

糸原で被害を受けなかったところは自然堤防の一部だけで、ほとんどの場所で被害を受けて

いた。現河道と旧河道に挟まれた一帯が床上浸水であった。内の丸川では右岸を中心に水が溢れたのではないかと推測できる。本流の溢水箇所近くの自然堤防は大きな被害は受けていない。ここで溢れた水は自然堤防の背後に広がる後背湿地へと流れ込み、内の丸川の水位をますます上昇させる要因になったのではないかと考えられる。また支流が分流しており、2 河川の合流点で水が集まったため、その付近一帯が床上浸水の被害を受けたのであろう。
