セルフハザードマップ作成に向けた洪水時における  
浸水範囲規定要因の検討

A Factorial Estimation on Regulating Flood Area for Developing Their Self-made Hazard Map  
in the Event of a Flood

大分大学教育学部研究紀要 第43巻第2号

【要 旨】 本研究は、2012年豪雨（平成24年豪雨）時における氾濫水の到達点、すなわち浸水範囲の末端部に着目し、現地調査を基に浸水範囲規定要因について検討した。その結果、氾濫水はブロック塀や地形などによってその流れが制限されたことが明らかとなった。一方で、氾濫水を制限する要因は、僅かな土地利用の変化や地形改変によって変化することが、過去の水害との比較によって見出された。つまり、地域構造の変化と共に、氾濫水の流れを制限する要因も短期間で変化する可能性がある。そのため、既存の洪水ハザードマップに、それらの情報を住民自らが書き込む「セルフハザードマップ」の作成が重要かつ効果的であると考えられる。

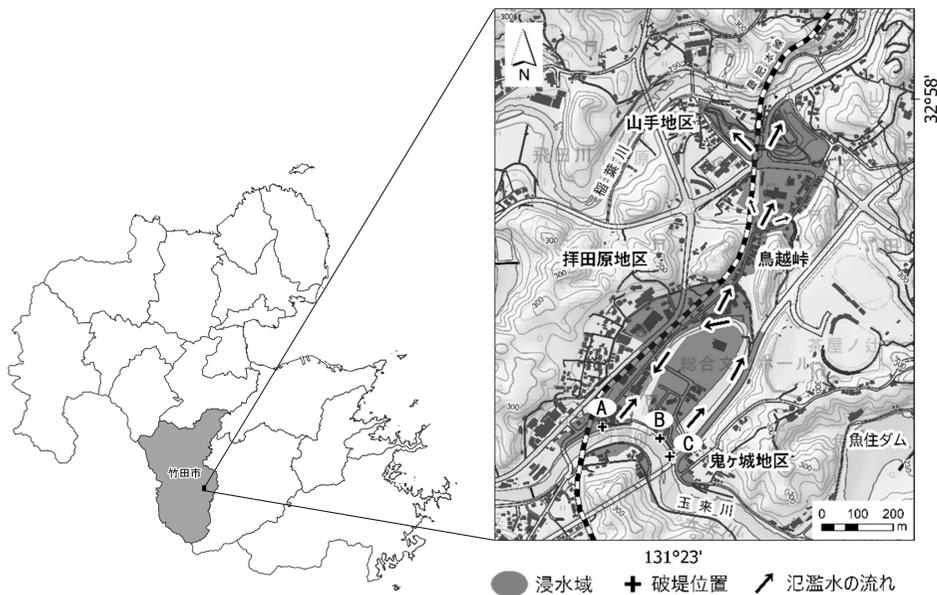
図1 調査地域の位置と2012年豪雨の浸水域および氾濫水の方向

破堤位置は土居(2015)を参考にした。浸水域および氾濫水の方向は、現地調査(聞き取り調査・浸水痕)と大分県竹田土木事務所資料、橋本ほか(2013)、土居(2015)を基に示した。

短時間に記録的な雨量をもたらした2012年豪雨では、河川の水位が短時間で極端に上昇し、特に玉来川からの氾濫水による浸水被害が顕著であった。橋本ほか(2013)は、玉来川流域の洪水は、異常な水位上昇による超過洪水であると述べている。2012年豪雨時の浸水域および破堤位置、氾濫水の方向を図1に、浸水高を図4に示した。

1990年時と2012年時の大きな違いは、蛇行により屈曲していた玉来川の本流がショートカットされた点である。そして、2012年豪雨では、新しい本流の3地点(図1:破堤位置A~C)から、河川水が拝田原地区へと流入した。まず、A地点はJR豊肥線の玉来鉄橋から本流をショートカットするために築堤された場所である。土居(2015)によれば、本流側の堤防に破損はなく、反対の旧河道側に破損があったとのことである。これにより、本流の右岸にも水が流れ込み、山際まで浸水した。二つ目は阿蔵集落にあたるB地点である。本流のショートカットをおこなうために阿蔵集落は河道の両岸に分断された。その両岸をつなぐため、1989年に阿蔵新橋が建設された。この橋の橋梁部分に上流から流されてきた流木が集積したことで、両岸へ氾濫水が流れ込んだとされている。三つ目はC地点で、当時玉来川に掛かっていた阿蔵新橋のすぐ下流側である。ここでは、ショートカットの為に新しく建設された堤防の大部分が破壊さ

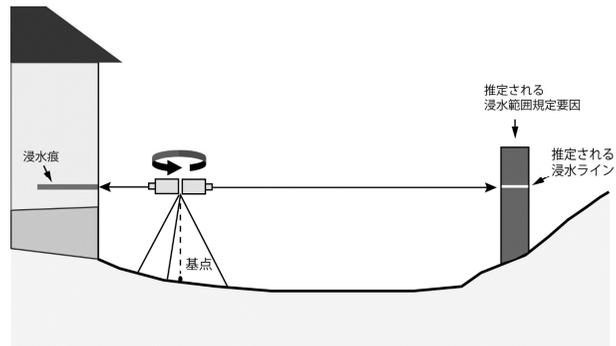
図2 浸水範囲規定要因と浸水高の推定方法

浸水痕が不明確な地点では、付近の浸水痕を基にレーザー距離計で計測し、規定要因と浸水高を推定した。

上述した方法で得られた浸水範囲・浸水高のデータと、洪水直後に撮られた写真資料の判読、および現地での聞き取り調査の結果を基に、洪水発生時に市街地に流れ込んだ氾濫水が制止あるいは遮断された要因を明らかにした。また、現地において浸水範囲末端部付近で浸水痕が不明確な箇所については、付近の浸水痕を基にレーザー距離計を用いてそのラインを推定し、浸水範囲の規定要因を検討した。

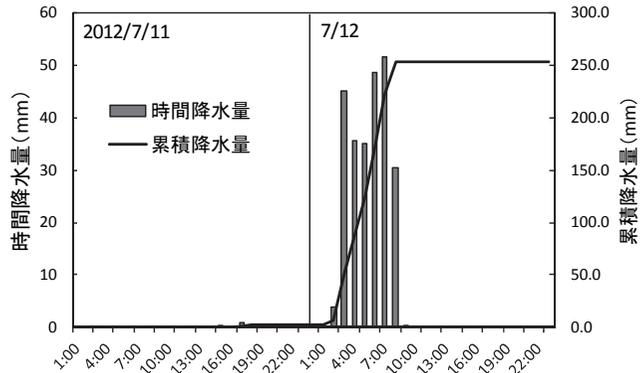
図3 竹田市の時間降水量と累積降水量 (2012/7/11~12)

と、7月12日の午前1時頃から徐々に雨脚が強まり、午前8時頃まで強い雨が降り続いた(図3)。特に、7月12日午前5時20分からの3時間降水量は135.0mmに達した。これは、1990年豪雨で記録した、それまでの観測史上第1位であった129.0mmを上回る値であった。

また、玉来川流域では、7月12日の午前6時に1時間降水量98.0mmを記録し、午前9時までの3時間

降水量は236.0mmとなった。また、降り始めから2日間の総降水量は、397.0mmに達した。この2日間降水量を1990年豪雨時の値と比較すると、1990年豪雨の417.9mmを若干下回るものの、3時間降水量で比較すると236.0mmで、1990年豪雨時の192.5mmを上回っていた。このことから、2012年豪雨がいかに短時間で集中的に激しい雨が降ったかが良く分かる。

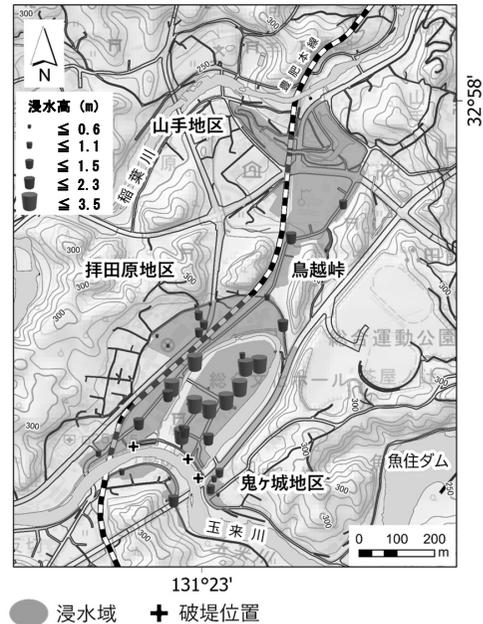
図4 2012年豪雨の浸水高

破堤位置は土居（2015）を参考に示した。浸水域および浸水高は、現地踏査（聞き取り調査・浸水痕）と大分県竹田土木事務所資料、橋本ほか（2013）、土居（2015）を基に示した。

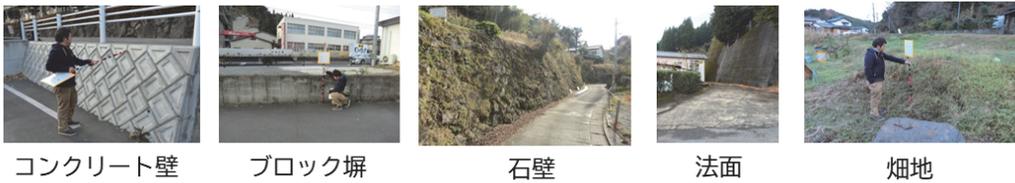
図5 浸水範囲規定要因の概観（一部抜粋）

ブロック塀、石壁、家屋、法面、堤防、道路（盛土を含む）、畑地と、それら以外に該当する地形（山地等）の、計 9 種類である。これらの総延長距離は、3927.3m であった。以下にそれぞれの概要を示し、図 5 に概観（一部）を、図 6 に分布と割合を示す。

a) **コンクリート壁（大型ブロック積擁壁含む）**：石やブロックを積み重ね、胴込めコンクリートによって一体化されているものや水路擁壁などを、コンクリート壁（大型ブロック積擁壁含む）と分類した。これは、比高約 1~2m で、特に扨田原地区で多く確認され、全体で見ると 14.7% の割合を占めていた。一方で、付近の浸水痕から推測された浸水高の値とコンクリート壁の比高を比較すると、場所によってはわずか 10~30cm 程度の水位上昇で、コンクリート壁を乗り越えていた可能性があった地点も多く存在した。

b) **ブロック塀**：コンクリートブロックを単純に積み重ねて造られた塀を、ブロック塀と分類した。これは、浸水範囲規定要因としての割合は小さかった（1.3%）が、家屋の周囲に設置させていることが多かったため、扨田原地区や鬼ヶ城地区といった住宅の多い地区で確認された。比高は、家屋の周囲に設置されているものが約 1~2m で、土地の区画境界に設置されているものは、1m 以下のものが多かった。ブロック塀に関しても、2012 年豪雨時より単純に水位が 50cm 程度上昇すると、乗り越えてしまう可能性が高い地点が散見された。

c) **石壁**：切石を積み上げて造られた壁を石壁と分類した。2012 年豪雨では山手地区でのみ確認され（2.9%）、比高は約 3~5m とコンクリート壁やブロック塀に比して高いものが多く、住宅地の基礎部分の外壁として用いられていた。また、ブロック塀は氾濫水によって倒壊あるいは半壊しているものが散見されたが、石壁の顕著な損壊は認められなかった。

d) **家屋**：一般的な住宅用の建築物を家屋と分類した。特に、阿蔵地区や山手地区の平屋が主で、割合としては全体の 4.9% であった。また、家屋外壁の浸水痕の比高から、概ね地表面から 50cm 程度で氾濫水が止められている地点が多かった。

e) **法面**：切土や盛土によって作られた人工的な斜面で、表面がコンクリート舗装されているものと緑化されているものを、それぞれ法面として分類した。2012 年豪雨では、これによって氾濫水が堰き止められている箇所が約半数を占めていた（51.3%）。法面の比高は場所によって異なるが、鬼ヶ城地区の県道沿いで 1~2m 程度、阿蔵地区玉来川右岸側の住宅地付近では、10~15m 程度であった。一方、緑化した法面は、鳥越峠の狭窄部や扨田原地区の JR 豊肥線線路付近に存在する。鳥越峠の狭窄部に存在する法面は地山掘削による法切工のため、その比高はほぼ山地の標高と同じである。

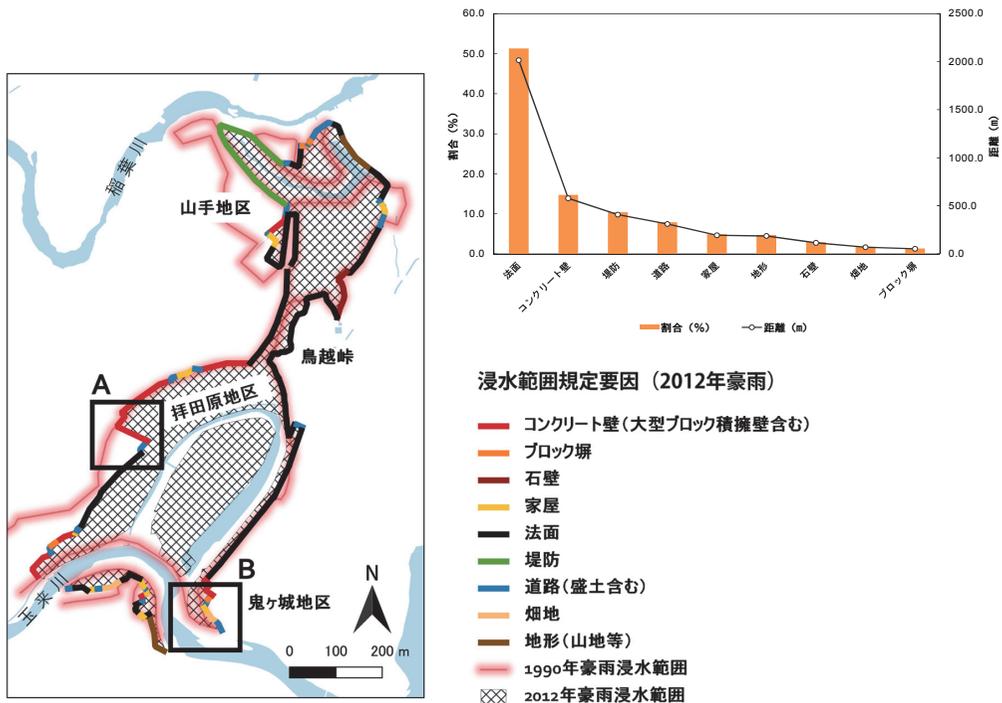
図6 2012年豪雨における浸水範囲規定要因の分布と割合

図中のアルファベットと四角は図7，図9の範囲。1990年豪雨の浸水範囲は，「竹田市洪水ハザードマップ（稲葉川・玉来川・大野川）」（平成22年3月発行）を基に示した。

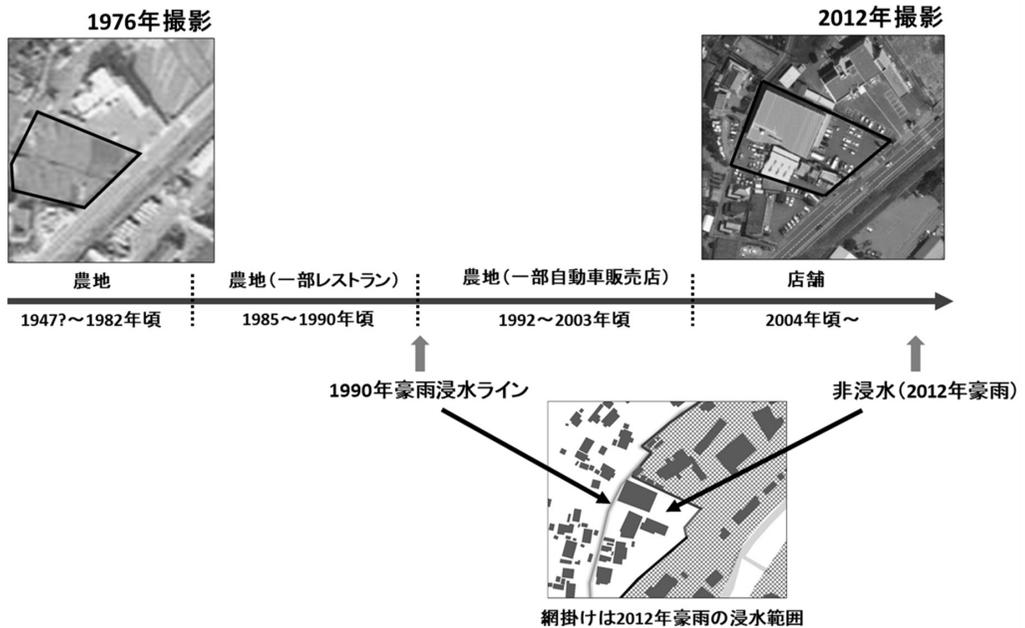
図7 拝田原地区における土地利用と浸水範囲の変化

2012年豪雨における拝田原地区内の一部では、1990年豪雨よりも浸水範囲が縮小した地点が存在した（図6：A）。その要因を検討するため、1947年から数年おきに国土地理院が撮影した空中写真とゼンリン住宅地図によって土地利用の変化を整理し、浸水範囲を比較検討した（図7）。

当該地点は、少なくとも1947年頃から1982年頃までは、区画の全域が農地として利用されていた。1976年に撮影された空中写真には、農地が広い面積を占めていることが分かると共に、農地の北側に竹田警察署（白い建物：1974年にこの地点に移設）が既に立地していることが認められる。1985年頃から1990年頃までは、農地の南側に建物が建設されていたことが、住宅地図によって確認された。1992年頃から2003年頃までは建物の用途が変わっただけで、大きな土地利用変化はなかった。その後、2004年頃に農地として利用されていた区画の北側に、現存する店舗や駐車場が建設された。すなわち、この地点の土地利用は、50年程度で農用地から建物用地へと変化したことになる。既述したように、このような土地利用の変化は、拝田原地区で住宅を目的とする農地転用が盛んにおこなわれていた時期と一致する（1993年～2004年）。また、1976年と2012年に撮影された空中写真を使ってそれぞれ地形判読をしたところ、農地利用されていた時期は現在より土地が低いことが明らかとなった。このことから、当該地点では店舗建設にあたって盛土したと推測される。

範囲は図6中のAに対応。使用した空中写真は、1976年に国土地理院撮影が撮影したCKU763-C15と、2012年撮影の「熊本県玉来川地区4正射画像」である。

1990年豪雨では、農地利用されていた区画と隣接する警察署が立地する区画が共に浸水した。その一方で、2012年豪雨では、かつての農地（現在の店舗が立地する区画）北側に位置する警察署付近は浸水したものの、店舗が立地する区画は浸水被害を免れている。

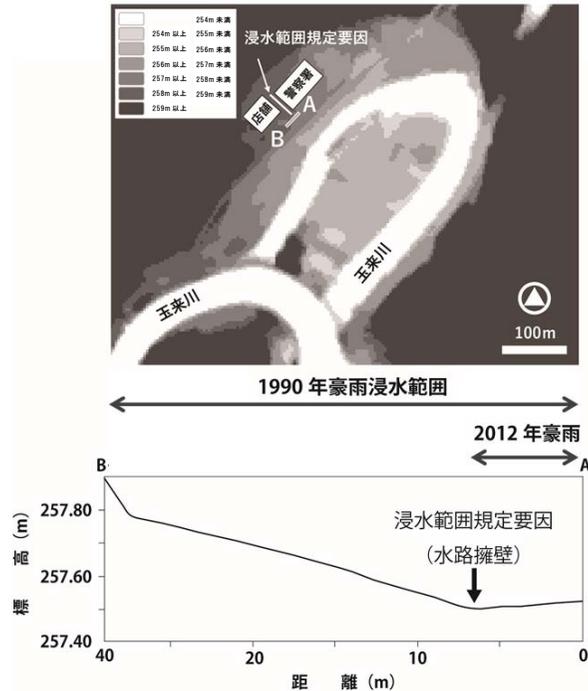
図8 浸水範囲が縮小した地点の地形断面  
背景図は国土地理院の5m-DEMを基に作成した

この地点の地形断面図を作成したところ（図8）、浸水範囲規定要因となった水路が最も低く、そこから南西方向（店舗側）に向かって高度が増すことが分かる。2012年豪雨時の氾濫水は、旧河道を反時計回りに（図8の北東方向から）流れ込んできたものと推測されるため、警察署側から浸水した。この微高地の一部は、店舗建設の際の盛土にあたりと推測されるため、2012年豪雨の氾濫水はまさに水路擁壁と盛土の地点で止まったことが明らかである。

今後、仮に南西方向（店舗側）から氾濫水が流れてきた場合には、地形に沿って（盛土されている店舗側から警察署側へ）水が勢いよく流下する可能性も否定できない。すなわち、2012年豪雨では盛土や水路擁壁によって氾濫水が止められたが、逆に盛土によって生み出された高低差が、将来的に浸水範囲を広げる可能性もある。このように、土地利用や高低差の僅かな変化は、浸水範囲を縮小させる可能性がある一方で、拡大させる危険性もあるといえる。

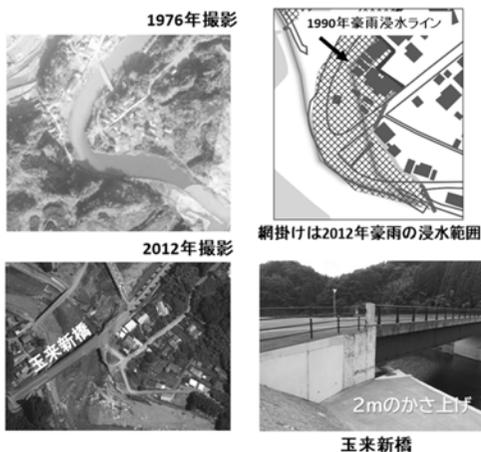
図9 鬼ヶ城地区における土地利用と浸水範囲の変化

この地区の住民に聞き取り調査をおこなったところ、1990年豪雨で付近は浸水したものの、当時は集落の家屋が浸水することは無かったとのことであった。しかし、2012年豪雨では、集落内の家屋の一部が床上浸水の被害にあった（図9）。この要因を検討するため、空中写真によ

この理由として、一つは2012年豪雨では玉来新橋の橋脚に流木が集積し、上流へのせき上げが生じて水位が上昇したことが挙げられる。つまり、1990年豪雨時よりも、そもそも氾濫水のエネルギーが大きかった可能性がある。これに加えて、玉来新橋の建設によって橋台部分が2m程度かさ上げされたことも大きな要因の一つであると推察される（図9）。2つの豪雨を経験した住民からの証言によれば、この2mのかさあげによって本来は無かった高低差が生まれ、直接玉来川へと流れ込んでいた氾濫水が、2012年豪雨では橋の手前から屈曲するかたちで集落方向へと流れ込んだとされる。このように、新たな道路や橋の建設によって、これまで無かった高低差が生まれ、それによって浸水範囲が変化することもある。

範囲は図6中のBに対応。使用した空中写真は、1976年に国土地理院撮影が撮影したCKU763-C15と、2012年撮影の「熊本県玉来川地区4正射画像」である。

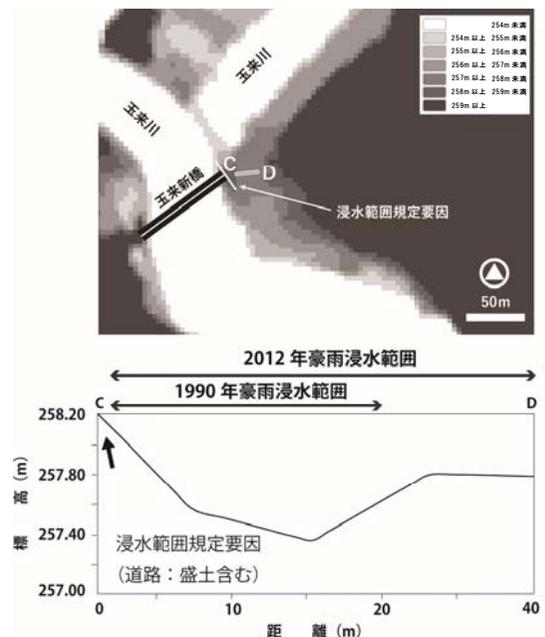
図10 浸水範囲が拡大した地点の地形断面  
背景図は国土地理院の5m-DEMを基に作成した。

当該地点の地形断面を作成したところ（図10）、玉来新橋の橋台部からは集落に向かって概ね1m20cm程度下がり、その最低地点から40cm程度高いところに集落は立地している。1990年豪雨では、一部の氾濫水が集落方向に流れ込んだものの、集落の手前で氾濫水は止まったとされる（おそらく盛土による微高地）。しかし、2012年豪雨では、この微高地を乗り越えて集落の内部にまで氾濫水が到達した。
