2005年大分県で発生した気象災害による斜面崩壊について

千田 昇*・箆島 朋子**

Slope Failures Caused by 2005 Meteorological Disasters in Oita Prefecture

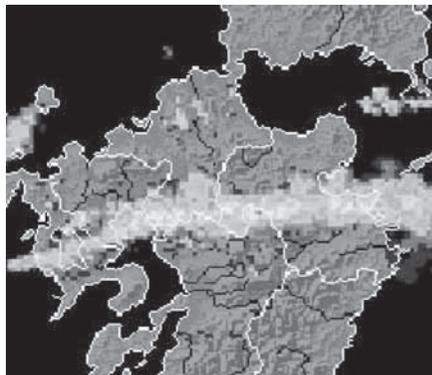
図2 気象レーダー画像(7月10日3時)
(大分地方気象台(2005a)による)

気象レーダー画像によると、10日の2時から4時にかけて、雨雲が大分県西部に帯状に停滞していることがわかる(図2)。8日の24時から11日の24時までの総雨量は、硫黄山で509mm、筥ノ口で426mm、熊戸で404mmであった¹⁾。

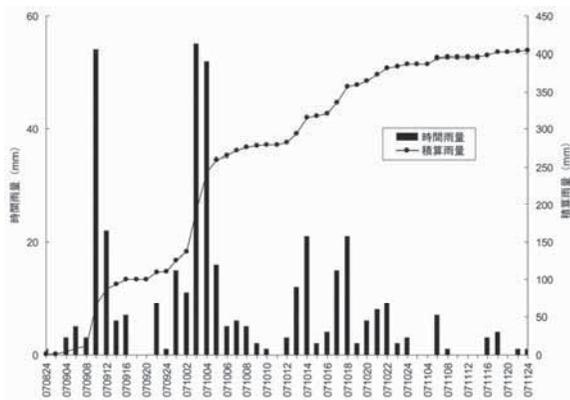
図3 熊戸の雨量の時系列
(日田土木事務所のデータによる)

大分県では、7月8日13時頃から雨が降り始め、7月10日には雷を伴った激しい降雨が断続的に続き、県西部や中部を中心に記録的な大雨となった。大分県の玖珠土木事務所及び日田土木事務所のデータによると、7月9日の10時から12時にかけて時間雨量は九重火山地域の硫黄山で41mm、筥ノ口で26mm、津江地域の熊戸で55mm、鯛生で43mm、椿ヶ鼻で26mmを観測した。さらに、7月10日の3時には硫黄山で55mm、筥ノ口で60mm、鯛生で83mm、栃野で60mm、4時には硫黄山で84mm、筥ノ口で56mm、熊戸で52mmの降雨を観測した。

以上のことから、降雨のピークは7月9日の10時から12時と7月10日の3時から4時の2回で、1回目のピークで土壌が飽和状態に達していたところに2回目のピークをむかえたため、7月10日の未明に多くの地点で斜面崩壊が発生したと考えられる(図3, 4)。

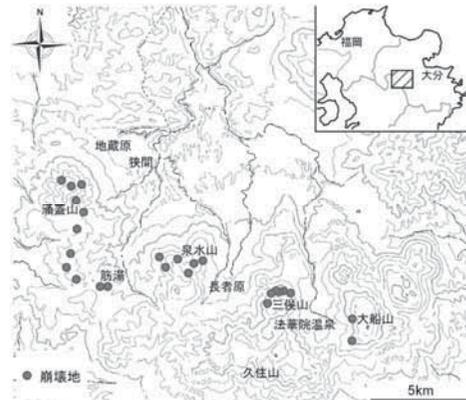
図5 九重火山地域の崩壊地分布

九重火山地域における崩壊地は、西側より涌蓋山、筋湯温泉、泉水山、三俣山、大船山に分布する（図5）。

今回の集中豪雨による九重火山地域の崩壊は、3つのタイプに分類できる。タイプ1は涌蓋山、泉水山、大船山に見られる成層火山の火山体を開析する谷の谷頭部の崩壊である。これら

の標高の高い火山体の崩壊では、巨礫が多く含まれる土石流が発生する。タイプ2は筋湯付近の緩傾斜の火山斜面にみられる崩壊である。ここでは黄褐色ローム質火山灰層の上位に黒ボクが厚く堆積しており、ローム質火山灰層が不透水層としての役割を果たし、その上位の黒ボク層が表層崩壊したものである。このように標高が低く緩傾斜の火山体で発生した土石流は、礫をあまり含まない泥流的性質の強いことが特徴である。タイプ3は三俣山でみられる溶岩ドームの崩壊である。

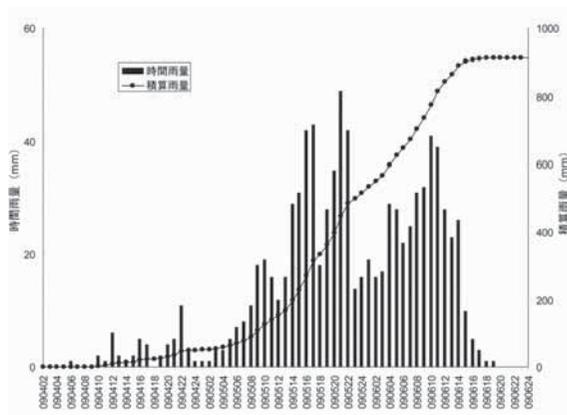
図10 倉木の雨量の時系列
(大分地方気象台(2005b)より作成)

大分県では、台風による発達した雨雲がかかり始めた5日昼過ぎから南部の山間部を中心に時間雨量30mmを超える激しい雨が降り始め、6日日中までに降り続いた。この大雨で、中津、耶馬溪、院内、湯布院、椿ヶ鼻、温見、竹田、倉木、宇目の県内9箇所のアメダス観測点において、日降水量が観測開始以来最大となった。また、竹田市倉木では、4日5時の降り始めから7日9時までの総雨量が、梅雨の平年降水量(657.9mm)を超える913mmを記録した(図10)。その他の観測所でも400mm前後の大雨となった。
